# 修理報告書（引取り修理）

| 配布先 | 納入先 | 新鋭工業（株） 東京支店 殿 | 機種 | OED-1000S |
| 客先 | 顧客名 | 田村クリニック 様 | 機番 | 300215 |

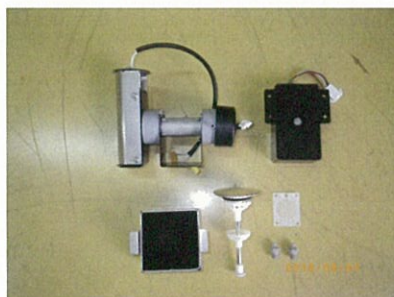
写真 1：定期交換部品 一式

分解点検したところ、オゾン発生装置に水が浸入していました。  
このためオゾン性能が一時的に下がり「オゾン水生成注意」が発生しました。  
総運転回数が 1 万回を超えており、部品の劣化が原因と考えられますので  
保守点検とあわせて交換いたしました。

- 1：部品交換・・・下表と写真をご参照ください
- 2：オゾン水濃度測定（規定値 $0.7 \pm 0.2$ ppm）：0.67ppm・・・正常
- 3：運転確認・・・正常

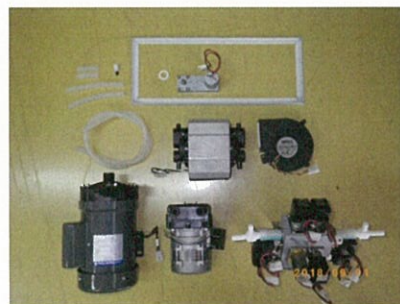
写真 2：メインポンプ、排水ポンプ、排気ファン ほか
