# 修理報告書（引取り修理）

02-69353

| 配布先 | 納入先 | 新鋭工業株式会社 東京支店 殿 | | 機種 | OED-1000 |
| 環営 | 1 | 顧客名 越川クリニック 様 | | 納入日 | 平成22年10月21日 |

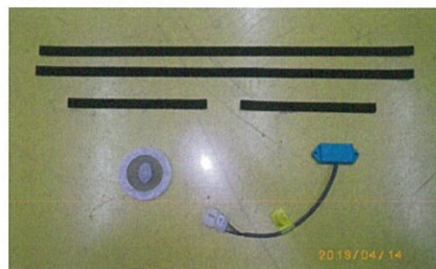
運転条件を振って確認しましたが、異常は再現しませんでした。  
分解点検の結果、水位センサに水滴が付いた形跡があり、下記の流れで「排水異常」が発生したと推察します。

水槽と上部カバーの隙間から水が内部に漏れた  
→漏れた水が水位センサにかかり、「水槽に水がある」と誤検知した  
→排水開始から3分経過しても、水位センサが検知したままなので「排水異常」が発生した  
→水位センサにかかった水が乾いたので、正常に運転できるようになった

写真：交換部品一式  
※水槽パッキンは交換前の写真です

「排水異常」に関係する部品について、交換および分解清掃しました。
