# 修理報告書（引取り修理）

| 配布先 | 納入先 | 新鋭工業株式会社 東京支店 殿 | 機種 | OED-1000 |
| 客先 | 顧客名 | 安どうクリニック 様 | 機番 | 100091 |

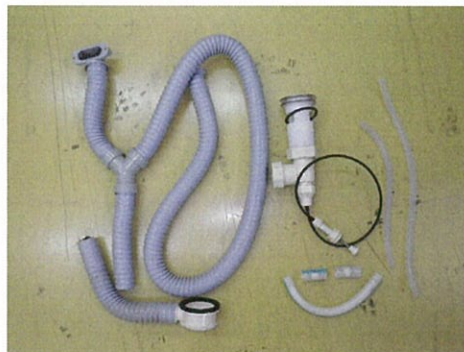
写真1：ポップアップ動作

給水工程中に排水栓が完全に閉まらない状態を確認しました。  
この状態が続くと水槽の水が排水側に抜けて水が貯まらず給水異常が発生します。

排水栓を上下に動かす「ポップアップ」の故障が原因で、これを交換して復旧いたしました。

正常

閉まらない

- 1：部品交換・・・写真と下表をご参照ください
- 2：オゾン水濃度測定（規定値 $0.7 \pm 0.2$ ppm）：0.70 ppm・・・正常
- 3：出荷時の装置情報
