# 修理報告書（引取り修理）

No. 190905

| 配布先 | 納入先 | 新鋭工業株式会社 東京支店 殿 | 機種 | OED-1000S |
| 客先 | 顧客名 | 永田外科 様 | 機番 | 300048 |

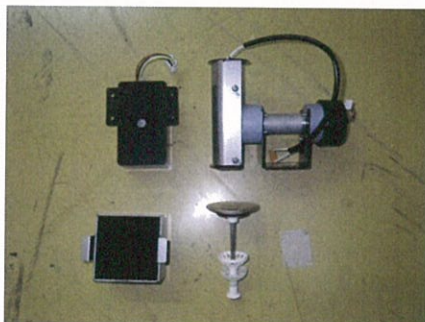
写真1：定期交換部品一式

2019年度の定期保守点検も実施いたしました。

1：部品交換・写真と下表をご参照ください

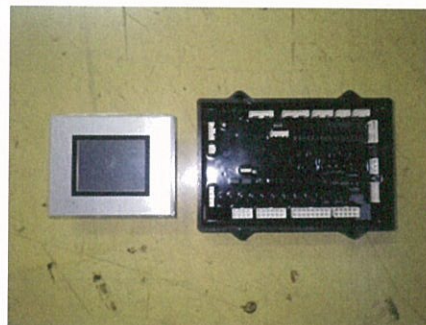
電源が入らない

分解点検したところ、電気系統に問題は無く、タッチパネルが単独で故障していました。過去の修理事例から、コントロール基板の関与が考えられるので、これも交換しました。

写真2：タッチパネル、コントロール基板
