## 修理（引取）報告書

No. 190708

| 配布先 | 顧客名 | 機種 | |
|---|---|---|---|
| 客先 | 中田内科クリニック様 | OED-1000 | |

オゾン水生成異常 (E:207) 頻発

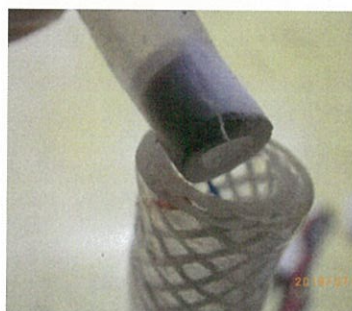
写真1：劣化部分拡大

そこで、配管系統を分解したところ、シリコンチューブが劣化、欠損しておりました（写真1）

逆流に関する配管経路の部品を全て交換し、保守点検も併せて実施しました。

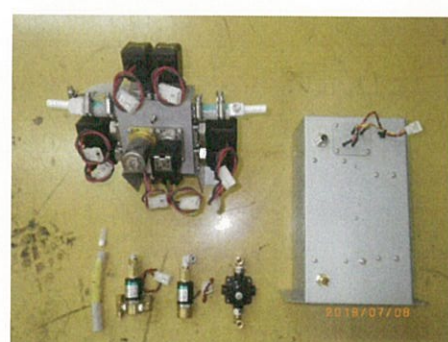
写真2：逆流した配管

オゾン発生装置内に水が逆流しており、オゾン水生成能力が低下して異常が発生しました。

この欠損した破片がアスピレータ内の逆止弁に引っかかり、一時的に水が逆流したものと推察いたします。（写真2）
