# 修理報告書（引取り修理）

| 配布先 | 納入先 | 新鋭工業 株式会社 東京支店 殿 | 機種 | OED-1000S |
| 客先 | 顧客名 | 小山内科消化器科クリニック 様 | 機番 | 301105 |

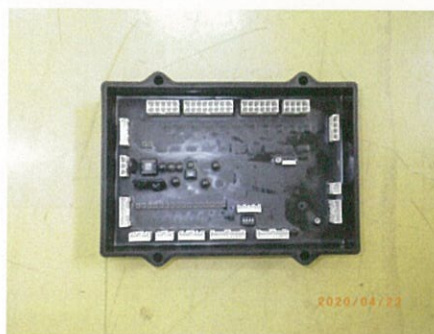
写真：交換部品

タッチパネルが起動して「OED-1000S」から次の画面に進まないことを確認しました。  
分解点検したところ、コントロール基板の回路が故障しており、これが  
原因でタッチパネルからの電気信号を受け付けずに起動不良が発生しました。  
この部品を交換し、併せて 2020年保守点検 を実施いたしました。

- 1：部品交換・・・写真と下表をご参照ください
- 2：オゾン水濃度測定（規定値 $0.7 \pm 0.2$ ppm）：0.71 ppm・・・正常
- 3：運転確認・・・正常
- 4：装置情報

| 部品番号 | 部品名称 | 数量 | 備考 |
|---|---|---|---|
| | コントロール基板 | 1 枚 | |
