内視鏡消毒機 OED-1000S 300830号写真

2019/9/14
(株)IHIアグリテック

見積書 岡-19-0158-1

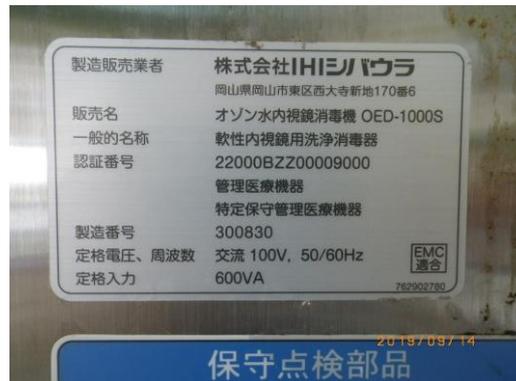
写真1: 製造銘板

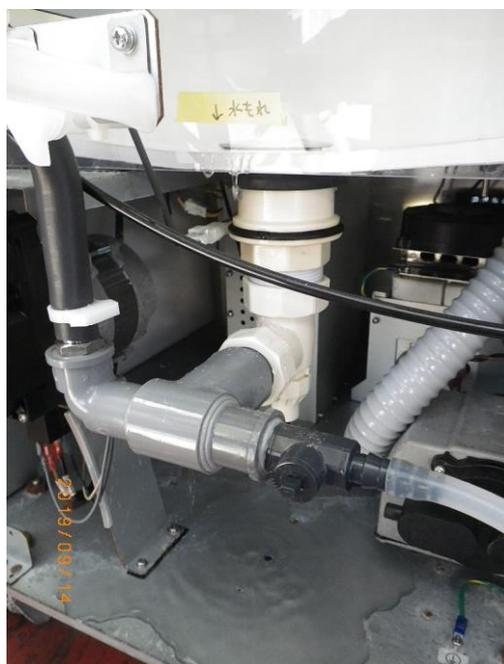
写真2: 水漏れ箇所一全景

水槽下部に亀裂が発生しており、ここから水が漏れていました。
水槽内側から外側にかけて「大きな外力」または「衝撃」がかかったものと思われます。

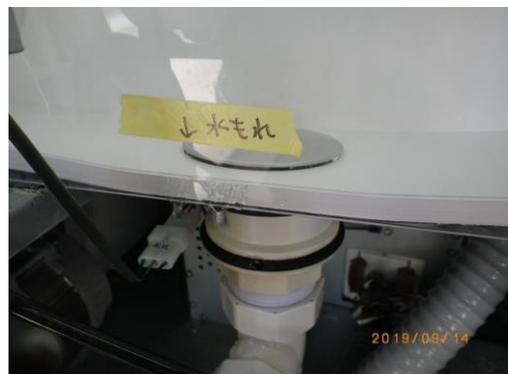
写真3: 水漏れ箇所一拡大
