# 修理報告書（引取り修理）

02-73158

| 配布先 | 納入先 | 新鋭工業 株式会社 東京支店 殿 | | | 機種 | OED-1000 |
| 客先 | 顧客名 | 寒川病院 様 | | | 機番 | 100632 |

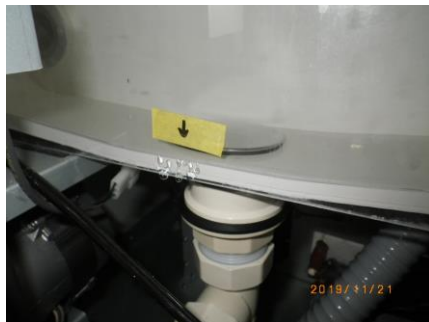
写真1：水漏れ部分

水槽より水漏れ

水槽下部の溶接部分に亀裂が生じてそこから水が漏れていました。  
水槽全体を交換して復旧いたしました。
