# 修理報告書（引取り修理）

| 配 布 先 | | 納 入 先 | | | 新鋭工業 株式会社 東京支店 殿 | 機 種 | OED-1000S Plus | |

オゾンリーク異常（E204）頻発

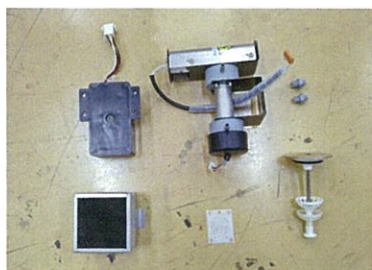
写真1：定期交換部品一式

この異常に関係する要因は「①オゾンセンサ」、「②オゾン分解触媒」、「③触媒ヒータ」  
 「④オゾンガスが滞留し易い設置環境」ですが、それぞれ複合的に作用して発生しました。

①～③の部品を交換して復旧しましたが、今後の経過を見る為に機械の運転データを  
 発信する部品を取り付けました。また、定期交換（保守点検）も併せて実施いたしました。

| 部品番号 | 部品名称 | 備考 |
|---|---|---|
| 1 | 定期交換部品<br>オゾン水濃度計、オゾンセンサ、触媒、排水栓、フィルタ | 濃度計 No. 5200206<br>バルス：1050 |
