2020 3月3日 安どうクリニック訪問時写真

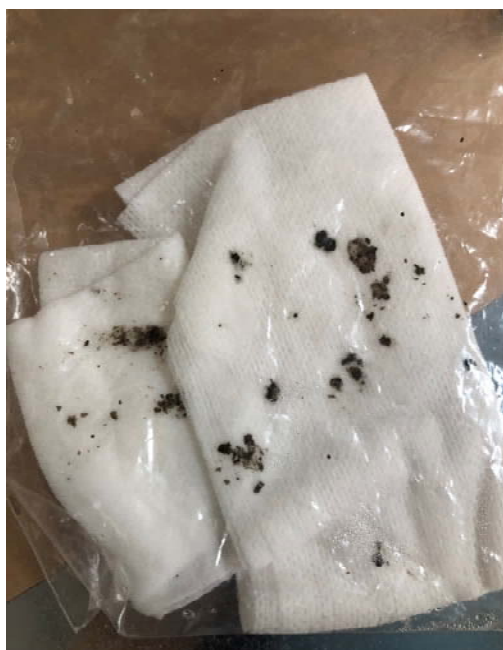
↑スコープの先端と送水ボタン付近よりこのような黒い塊が出てきたとのこと。（初めてのことで認識していた。）

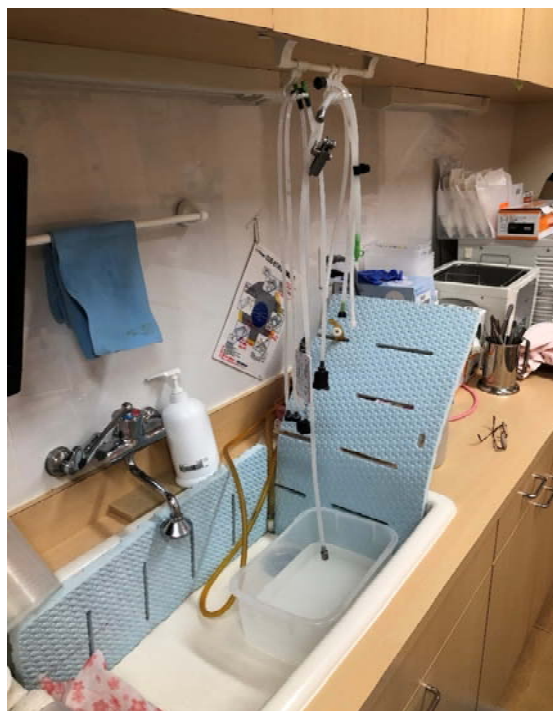
→きちんと前洗浄は洗浄液でシリンジで、  
中に洗浄液を通してのこと。
