# 修理報告書（引取り修理）

| 配布先 | 納入先 | 新鋭工業株式会社 東京支店 殿 | 機種 | OED-1000S |

タッチパネル起動時に「OED-1000S」の画面から移行しない

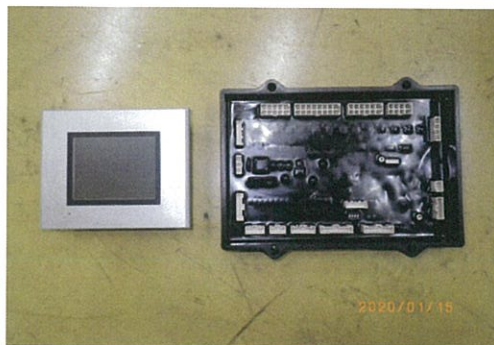
点検したところ、タッチパネルが故障しておりました。このため  
コントロール基板～タッチパネルの信号が不安定で、上記の現象が発生しました。

写真：交換部品一式

不具合に関する主要な部品を交換して復旧いたしました。

- 1：部品交換・写真と下表をご参照ください
- 2：オゾン水濃度測定（規定値 $0.7 \pm 0.2$ ppm）：0.72 ppm・・・正常
- 3：出荷時の装置情報  
交換後運転回数：11 殺菌：11、殺菌＋アルコール：2、リークチェック：0  
自己洗浄：0、アルコール単独：0、エア単独：0
