# 修理報告書（引取り修理）

No. 191121

| 配布先 | 納入先 | 新鋭工業株式会社 上尾本社 殿 | | | 機種 | OED-1000S Plus |

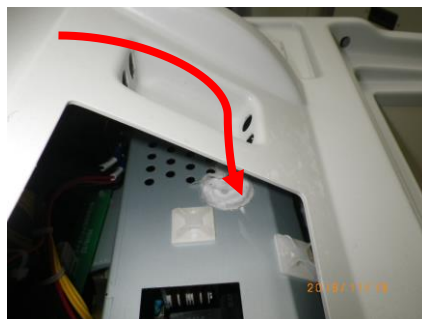
直流電源が故障して、タッチパネル及び圧力センサーに電源が入らない状態でした。分解点検したところ、直流電源に溶液が付着しており、洗剤（アイエスウォッシュ）であることが判明しました。こぼれた洗剤がカバーを浸透して機械内部の直流電源にかかったものと推察いたします。

写真1：洗剤の浸透経路

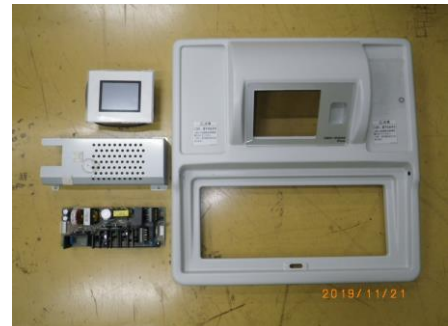
写真2：交換部品一式

- 1：部品交換・・・写真と下表をご参照ください
- 2：オゾン水濃度測定（規定値 $0.7 \pm 0.2$ ppm）：0.73 ppm・・・正常
- 3：装置情報
