# 修理報告書（引取り修理）

No. 200414

| 配布先 | 納入先 | 新鋭工業 株式会社 東京支店 殿 | 機種 | OED-1000S |

## 修理依頼・不具合内容

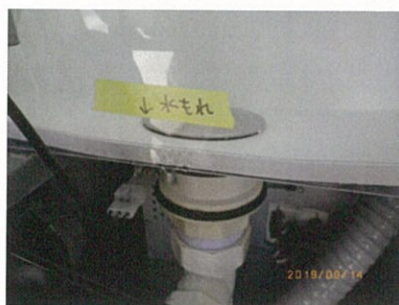
写真1：水漏れ箇所

水槽下部に亀裂が発生しており、ここから水が漏れることを確認しました。  
水槽内側から外側にかけて「大きな外力」または「衝撃」がかかったものと思われる。水槽全体を交換して復旧いたしました。
