# 修理報告書（引取り修理）

| 配 布 先 | | 納 入 先 | 新鋭工業株式会社 東京支店 殿 | | | 機 種 | O E D－ 1 0 0 0 |
| 客先 | 1 | 顧 客 名 | みずほ台病院 様 | | | 機 番 | 1 0 0 2 3 2 |

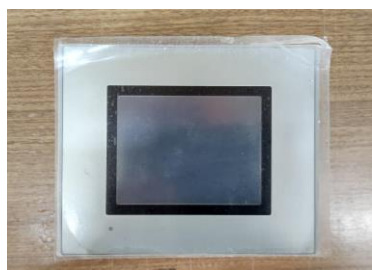
写真1：タッチパネル

タッチパネルのキー操作が効かない時がある

タッチパネルのキー操作は、基板とタッチパネルで信号をやりとりしています。  
不具合は再現しませんでした。関係する部品を全て交換しました。  
併せてクリーニング（部品交換）を実施しました。

| 交換部品 | | | |
|---|---|---|---|
| 2 | タッチパネル | 1 | 調査のため無償 |
