# 修理報告書（引取り修理）

| 配布先 | 納入先 | 新鋭工業株式会社 東京支店 殿 | 機種 | OED-1000 |
| 客先 | 顧客名 | はやし内科クリニック 様 | 機番 | 100684 |

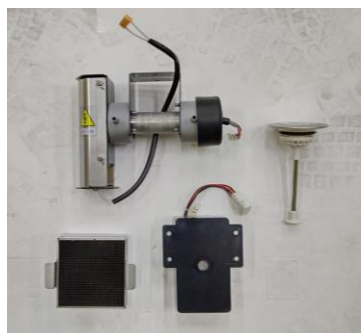
工場では「IHI OED-1000」画面でフリーズする現象を確認しました。  
直流電源の他にタッチパネル、基板がダメージを受けていたので交換いたしました。  
また、保守点検に伴う定期交換部品を交換いたしました。

写真1：定期交換部品

| 部品番号 | 部品名称 | 数量 | 備考 |
|---|---|---|---|
| 1 | 定期交換部品<br>オゾン水濃度計、オゾンセンサ、フィルタ、触媒、排水栓 | 1式 | 濃度計 No. 17112928<br>バルブ：847 |

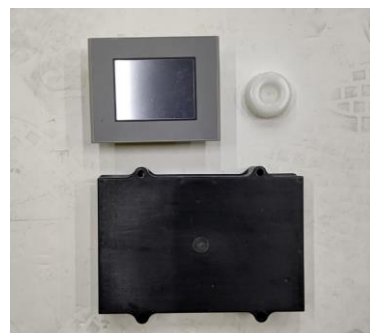
電源が入らない。直流電源故障。

写真2：直流電源

| 部品番号 | 部品名称 | 数量 | 備考 |
|---|---|---|---|
| 2 | 直流電源 | 1台 | |
