# 修理報告書（引取り修理）

| 配布先 | 納入先 | 新鋭工業 株式会社 東京支店 殿 | 機種 | OED-1000S Plus |
| 客先 | 顧客名 | 松の木三丁目クリニック 様 | 機番 | 500294 |

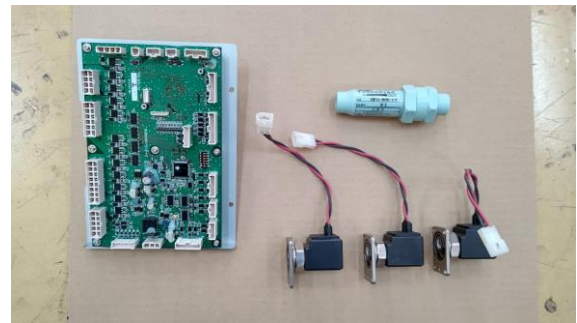
空気が流れないことを確認いたしました。分解点検したところ、送気管路にある  
エアフィルタに水が浸入しており、これが不具合の直接原因でした。

写真：交換部品一式

念のためにこの不具合に関する部品を全て交換しましたので、様子を見てくださいますよう  
お願いいたします。
