修理報告書 (引取り修理)

配布先	納入先	新鋭工業 株式会社 東京支店 殿		機種	OED-1000S Plus
客先	顧客名	松の木三丁目クリニック 様		機番	500294
環営	所在地	東京都杉並区松ノ木 3-26-3		納入日	2019年07月10日
環品	点検者	中澤一裕	作業時間	受付日	2020年10月22日
計	返送先	納入先と同じ		出荷日	2021年02月05日

エアレーションしない (再発)

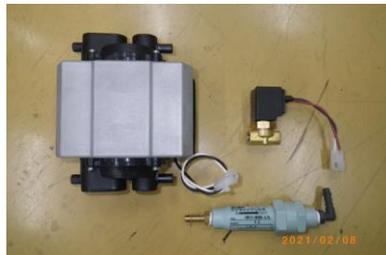
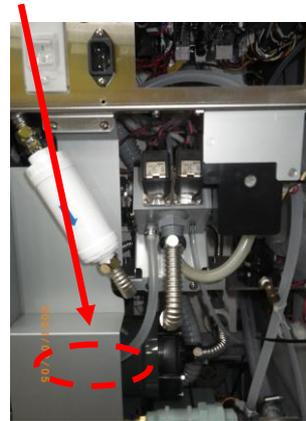
前回と同じ、エアフィルターに水が浸入して詰まった状態でした。
機械単独では再現しませんが、内視鏡を機械にセットすると再現することから
エアポンプおよび電磁弁の動作不安定と判断して交換いたしました。

写真：交換部品一式

再発防止として、水配管～エアフィルターに「ウォータートラップ」を設けました。

部品番号	部品名称	数量	備考
1	エアフィルター	1	
2	電磁弁	3	SV14
3	エアポンプ	1
