# 修理報告書（引取り修理）

| 配布先 | 客先 | 納入先 | 新鋭工業株式会社 東京支店 殿 | 機種 | OED-1000 |

水漏れ および レベルセンサ異常(E:214)

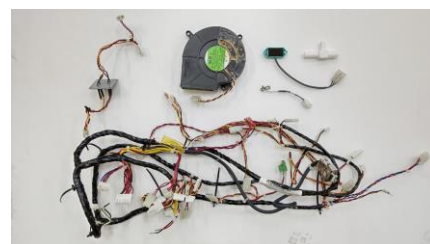
アスピレータ側のシリコンホース（写真 1）に亀裂が入り、そこから漏れた水が水位レベルセンサにかかって異常が発生しました。

水漏れで損傷した部品（写真 2、4）を交換し、保守点検を実施しました。

写真 1：定期交換部品、シリコンホース

写真 2：コントロール基板

写真 3：配管チューブ、パッキン 写真 4：ハーネス、水位センサ

1：部品交換・・・写真と下表をご参照ください

| 部品番号 | 部品名称 | 数量 | 備考 |
|---|---|---|---|
| 1 | 保守点検で実施する定期交換部品 | 1 式 | 濃度計、センサ、触媒、フィルタ |
| 2 | コントロール基板 | 1 | Ver. 0209 LED3.3V |
| 3 | 配管チューブ、パッキン | 1 式 | |
| 4 | ハーネス、水位センサ、排気ファン | 1 式 | 今回無償 |
