# 修理報告書（引取り修理）

| 配布先 | 納入先 | 新鋭工業株式会社 東京支店 殿 | | | 機種 | 0ED-1000S Plus |
| 客先 | 顧客名 | 間柴医院 様 | | | 機番 | 500485 |

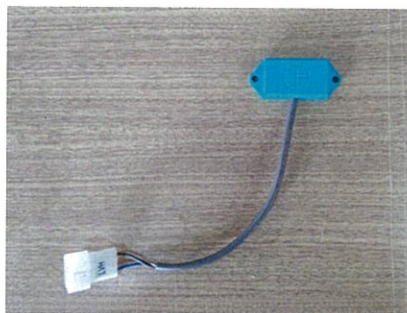
写真：交換部品一式

分解点検したところ、水位レベルセンサーの検知感度が不安定で、水を正常に検知しない状態が時々発生していることを確認しました。

この部品を交換して復旧いたしました。

| 部品番号 | 部品名称 | 数量 | 備考 |
|---|---|---|---|
| 1 | 水位センサ (LVH) | 1 個 | |
