# 修理報告書（引取り修理）

No. 150121

| 配布先 | 納入先 | 新鋭工業株式会社 東京支店 殿 | | 機種 | OED-1000 |
| 客先 | 顧客名 | 茅ヶ崎信愛クリニック 様 | | 機番 | 100690 |

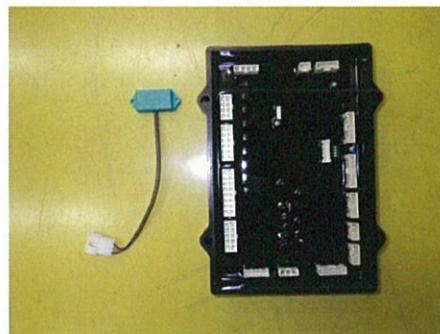
写真：水位レベルセンサ、コントロール基板

オーバーフロー異常（E:205）が発生して運転不能  
（オーバーフロー異常・・・水槽の水位が規定より高くなると、水位レベルセンサが検知して発生します）

運転直後の水位が低い状態で「オーバーフロー異常」が再現しました。  
原因はコントロール基板の不具合で、水位の信号が不安定な状態でした。  
この部品と、水位レベルセンサを交換して復旧いたしました。

- 1：部品交換（下表と写真を参照ください）
- 2：オゾン水濃度測定（規定値  $0.7 \pm 0.2$  ppm）：0.72ppm・・・正常
- 3：運転確認・・・正常
- 4：出荷時の装置情報  
交換後運転回数：138 殺菌：372、殺菌＋アルコール：0、リークチェック：1  
自己洗浄：58、アルコール単独：0、エア単独：1
