# 修理報告書（引取り修理）

No. 210312

| 配布先 | 客先 | 納入先 | 新鋭工業株式会社 福岡支店 殿 | 機種 | OED-1000 |

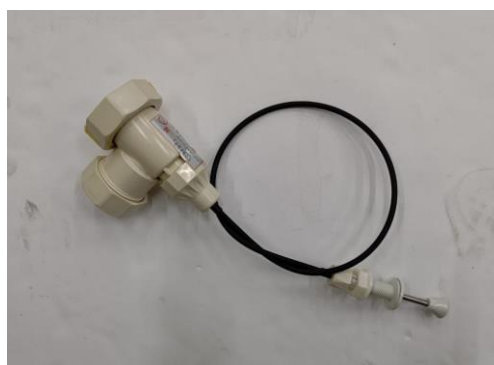
排水栓の開き具合が悪く、排水がスムーズに流れない状態でした。分解点検したところ排水栓を上下する部品（ポップアップ）が故障しておりました。  
この部品を交換して復旧いたしました。

写真：交換部品：ポップアップ

- 1：部品交換・・・写真と下表をご参照ください
- 2：オゾン水濃度測定（規定値 $0.7 \pm 0.2$ ppm）：0.70 ppm・・・正常
- 3：出荷時の装置情報
