# 修理報告書（引取り修理）

修理依頼番号 02-78502 No. 210827

保守点検 および オーバーホール

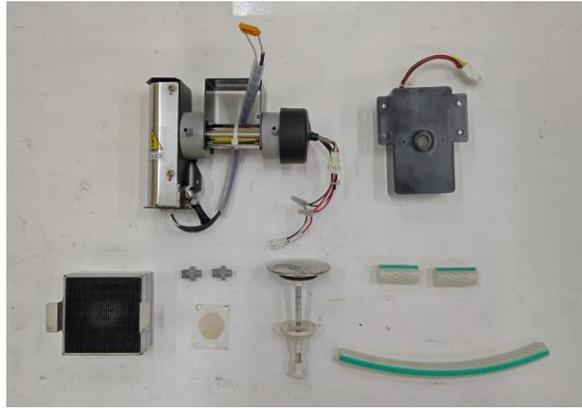
写真1：定期交換部品

部品番号	部品名称	数量	備考
1	定期交換部品 濃度計、フィルタ、触媒、排水栓、ポンプ、コネクタ	1式	濃度計 No. 17022661 パルス 745
2~4	メインポンプ、排水ポンプ、エアポンプ	1式	
5~6	排気ファン、ドレンバルブ ASSY	1式	
7~8	マニホールド電磁弁、ブロック	1式	
9~10	酸素電磁弁、給水電磁弁	1式	
11	アルコールライン電磁弁	1式	
12	配管パッキン、フタパッキン	1式	
13	リークチェック配管	1式	
14	コントロール基板；OED-1000S型	1式	Ver0209/T05C

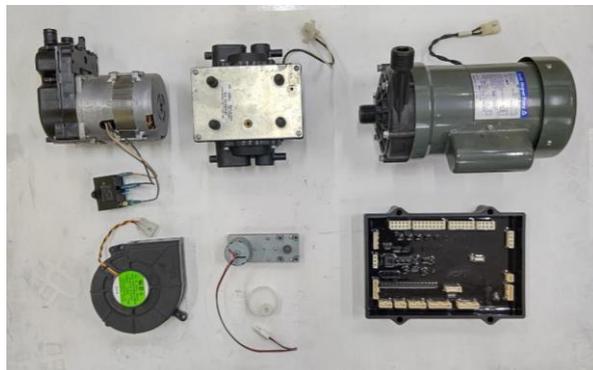
写真2：メインポンプ、排水ポンプ、エアポンプ、排気ファン、ドレンモータ、基板

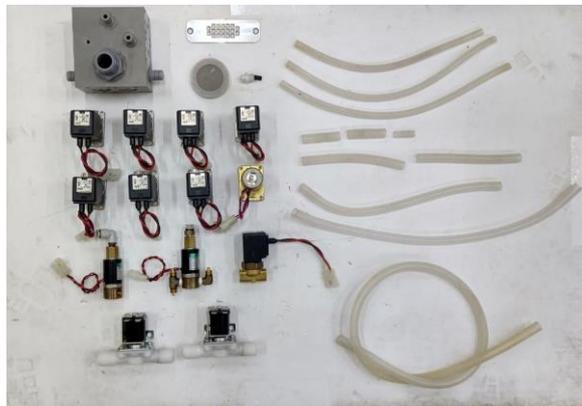
写真3：マニホールド電磁弁、ブロック、給水、酸素、アルコール電磁弁、リクチェック、チューブ類

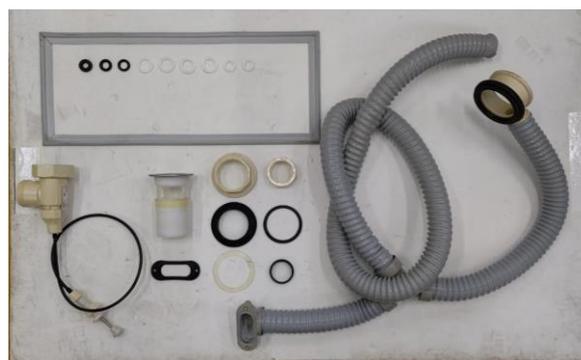
写真4：ドレンバルブ ASSY、パッキン、フタパッキン
