# 修理報告書（引取り修理）

02-79035

| 配布先 | 納入先 | 新鋭工業 株式会社 東京支店 殿 | | | 機種 | OED-1000S |

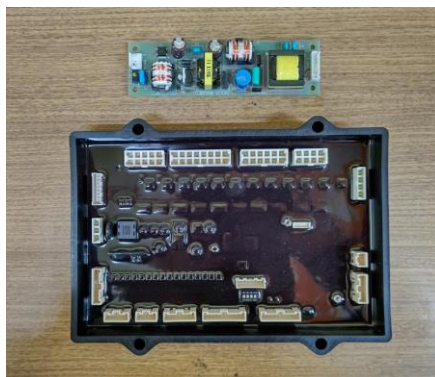
分解点検したところ、「インバータ基板」が故障していました。これが原因でオゾン水濃度計のUVランプを点灯せず異常が発生しました。  
電源に異物や水がかかった形跡は無く、部品の単発故障と推察いたします。  
この故障に関連するコントロール基板も合わせて交換して復旧いたしました。

写真：交換部品一式

- 1：部品交換（下表をご参照ください）
- 2：オゾン水濃度測定（規定値 $0.7 \pm 0.2$ ppm）：0.68ppm ・ 正常
- 3：運転確認・・・正常
- 4：出荷時の装置情報
