修理報告書 (引取り修理)

修理依頼番号	02-78349	No. 21412
--------	----------	-----------

配布先	納入先	新鋭工業株式会社 東京支店 殿	機種	OED-1000S
客先	顧客名	富士クリニック 様	機番	300137
環営	所在地	東京都西東京市富士町 4-6-9	納入日	2013年10月07日
環品	点検者	中澤一裕	作業時間	
			受付日	2021年03月25日
計	返送先	納入先と同じ	出荷日	2021年03月31日

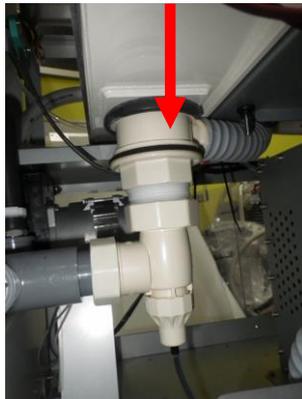
水槽底部、ドレン配管継手のナット部分より水漏れ

水漏れを確認しました。
パッキンが劣化していましたので、これを交換して復旧しました。

写真1：水漏れ箇所

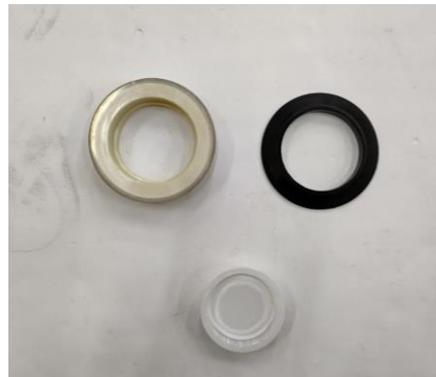
写真2：交換部品一式

部品番号	部品名称	数量	備考
1	ドレンバルブ ASSY ナット、パッキン	1式	
2	アルコールタンクキャップ	1個
