# 修理報告書（引取り修理）

| 配布先 | 納入先 | 新鋭工業株式会社 東京支店 殿 | | | 機種 | OED-1000 |
| 客先 | 顧客名 | 三鷹中央病院 様 | | | 機番 | 100589 |

保守点検 および オーバーホール

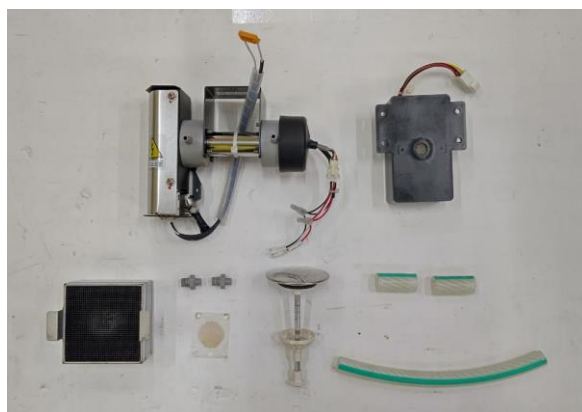
写真1：定期交換部品

| 部品番号 | 部品名称 | 数量 | 備考 |
|---|---|---|---|
| 1 | 定期交換部品<br>濃度計、フィルタ、触媒、排水栓、オゾンセンサ、コネクタ | 1式 | 濃度計 No. 17022661<br>パルス 745 |

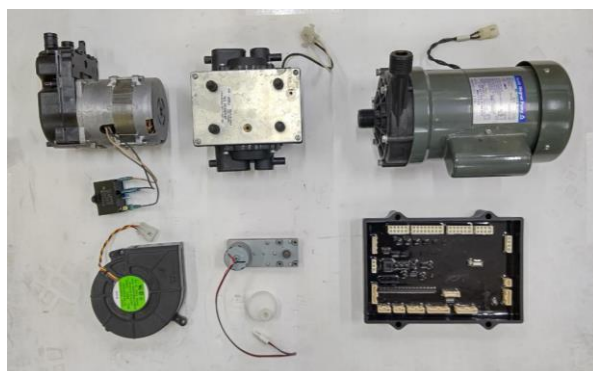
写真2：メインポンプ、排水ポンプ、エアポンプ、排気ファン、ドレンモータ、基板

| 部品番号 | 部品名称 | 数量 | 備考 |
|---|---|---|---|
| 2～4 | メインポンプ、排水ポンプ、エアポンプ | 1式 | |
| 5～6 | 排気ファン、ドレンバルブ ASSY | 1式 | |
| 14 | コントロール基板；OED-1000S 型 | 1式 | Ver0209/T05C |

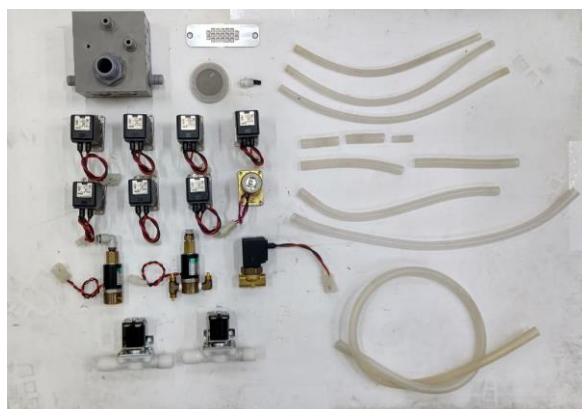
写真3：マニホールド電磁弁、ブロック、給水、酸素、アルコール電磁弁、リークチェック、チューブ類

| 部品番号 | 部品名称 | 数量 | 備考 |
|---|---|---|---|
| 7～8 | マニホールド電磁弁、ブロック | 1式 | |
| 9～10 | 酸素電磁弁、給水電磁弁 | 1式 | |
| 11 | アルコールライン電磁弁 | 1式 | |
| 13 | リークチェック配管 | 1式 | |

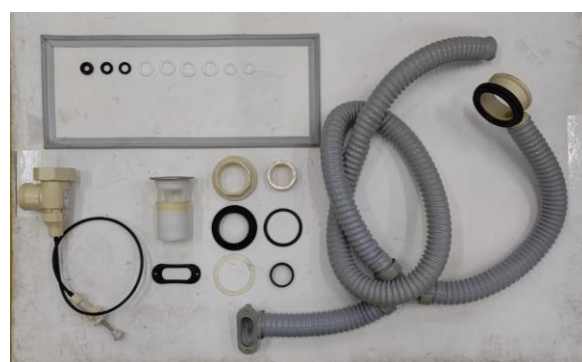
写真4：ドレンバルブ ASSY、パッキン、フタパッキン

| 部品番号 | 部品名称 | 数量 | 備考 |
|---|---|---|---|
| 12 | 配管パッキン、フタパッキン | 1式 | |
