# 修理報告書（引取り修理）

| 配布先 | 客先 | 納入先 | 新鋭工業株式会社 東京支店 殿 | 機種 | OED-1000S Plus |
| 環営 | 環品 | 顧客名 | 楓クリニック 様 | 機番 | 500007 |

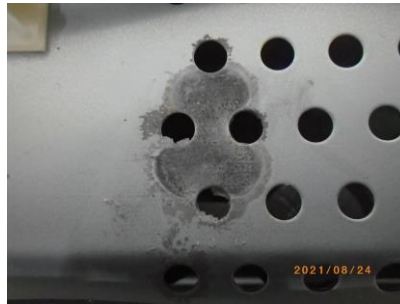
写真 1：洗剤の浸透経路

直流電源が故障して、タッチパネル及び圧力センサーに電源が入らない状態でした。分解点検したところ、直流電源に溶液が付着しており、洗剤（アイエスウォッシュ）であることが判明しました。こぼれた洗剤がカバーを浸透して機械内部の直流電源にかかったものと推察いたします。

| 部品番号 | 部品名称 | 数量 | 備考 |
|---|---|---|---|
| 1 | 直流電源 | 1 台 | |
