# 修理報告書（引取り修理）

02-54231

| 配布先 | 納入先 | 新鋭工業株式会社 東京支店 殿 | | 機種 | OED-1000S |
| 客先 | 顧客名 | さなだ消化器・乳腺クリニック 様 | | 機番 | 300128 |

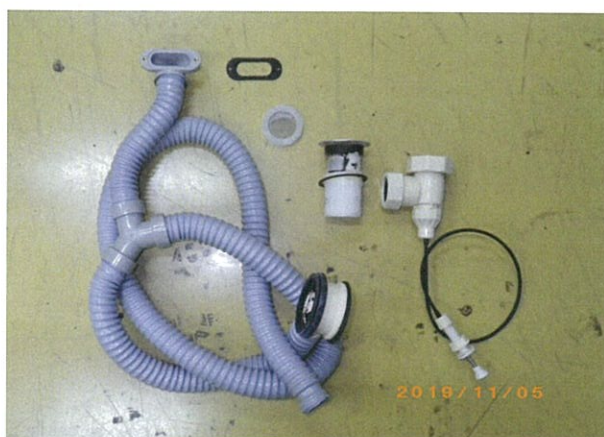
排水栓を動かす「ポップアップ」が劣化しており、排水栓が完全に閉じない状態でした。  
このため、給水された水が溜まらず異常が発生しました。

写真：交換部品一式

この部品交換の他、内部清掃を実施して復旧いたしました。
