# 修理報告書（引取り修理）

| 配布先 | 納入先 | 新鋭工業株式会社 東京支店 殿 | | 機種 | OED-1000S |
| 客先 | 顧客名 | 吉行医院 様 | | 機番 | 301126 |

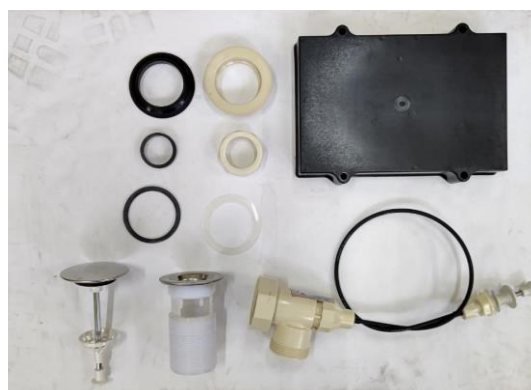
写真：交換部品一式

水槽下側より少量の水漏れ※

水槽に水を張って一晩静置しましたが水漏れせず、「消毒」モードで20回運転しましたが水漏れは再現ませんでした。

過去の事例から、水槽のパッキンが劣化するとこの現象が起きることからパッキン一式を交換いたしました。

- 1：部品交換・・・写真と下表をご参照ください
- 2：オゾン水濃度測定（規定値 $0.7 \pm 0.2$ ppm）：0.69 ppm・・・正常
- 3：出荷時の装置情報

| 中澤 | 1 | ドレンバルブ側パッキン、ナット | 1式 | |
| | 2 | コントロール基板（調査のため） | 1枚 | 交換後 Ver0209/T05C |
