## 点検報告書

No. 210824

| 配 布 先 | | 客先住所 | 埼玉県三郷市戸ヶ崎 1-631-4 | 機 種 | O E D - 1 0 0 0 |
| 計 | 3 | 経緯 | トレイ ASSY（部品コード 762103840）を購入されたが、「小物入れ」と「樹脂円盤」について外観不良をご指摘いただいた。トレーは止むなく使用した。 | | |

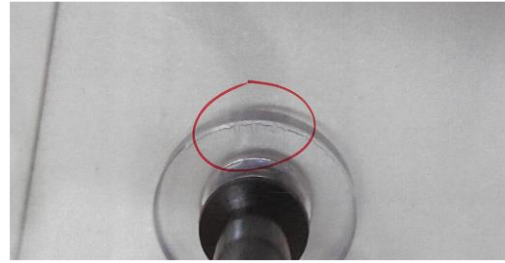
写真 1 : 小物入れ (溶接部が割れている) 写真 2 : 樹脂円盤 (接着面がキザキザしている)

現物を確認した結果、溶接部の割れではなく、溶接部の終端処理の美観が悪いことでした。ここは手作業で溶接しており、美観の点をご容赦ください。

現物を確認した結果、キザキザ部分はバリでは無く接着部分の隙間でした。

隙間が大きいと接着不良の恐れがありますが、これは問題の無い範囲と判断いたします。

開封、ご使用した点と、弊社の点検結果から、トレーの交換は致しかねますが  
今回のみ「2」を 選別したものと交換させていただきます。  
ご指摘ありがとうございました。今後とも品質の向上に努めてまいります。

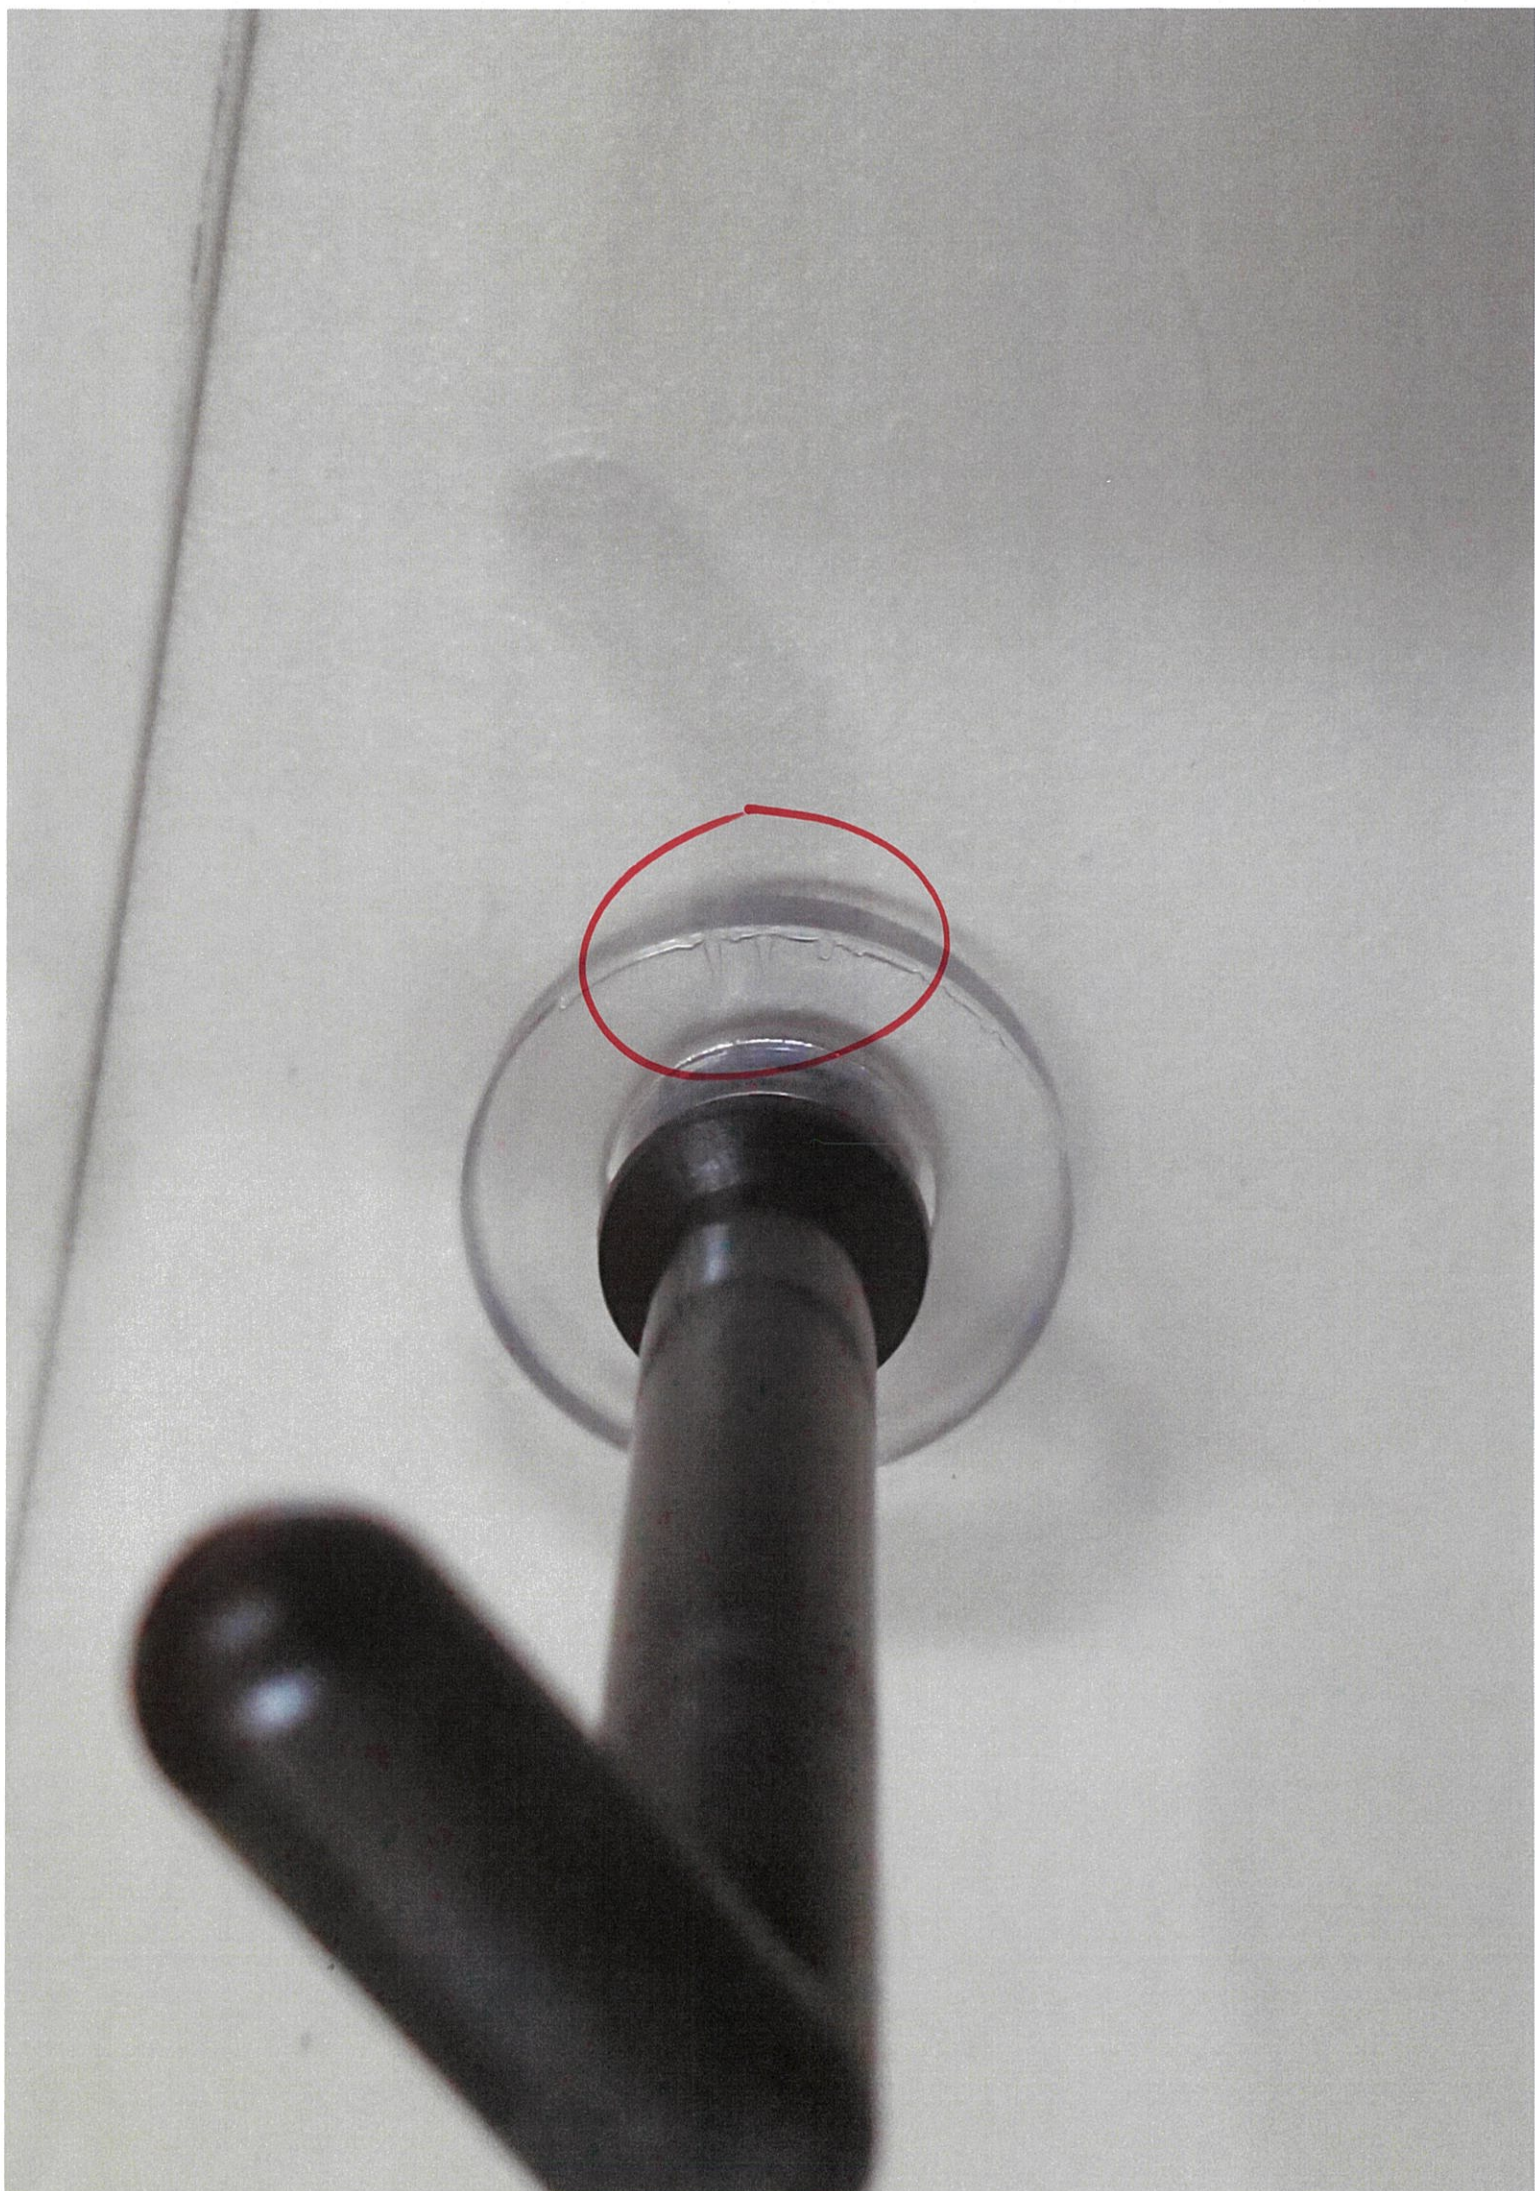
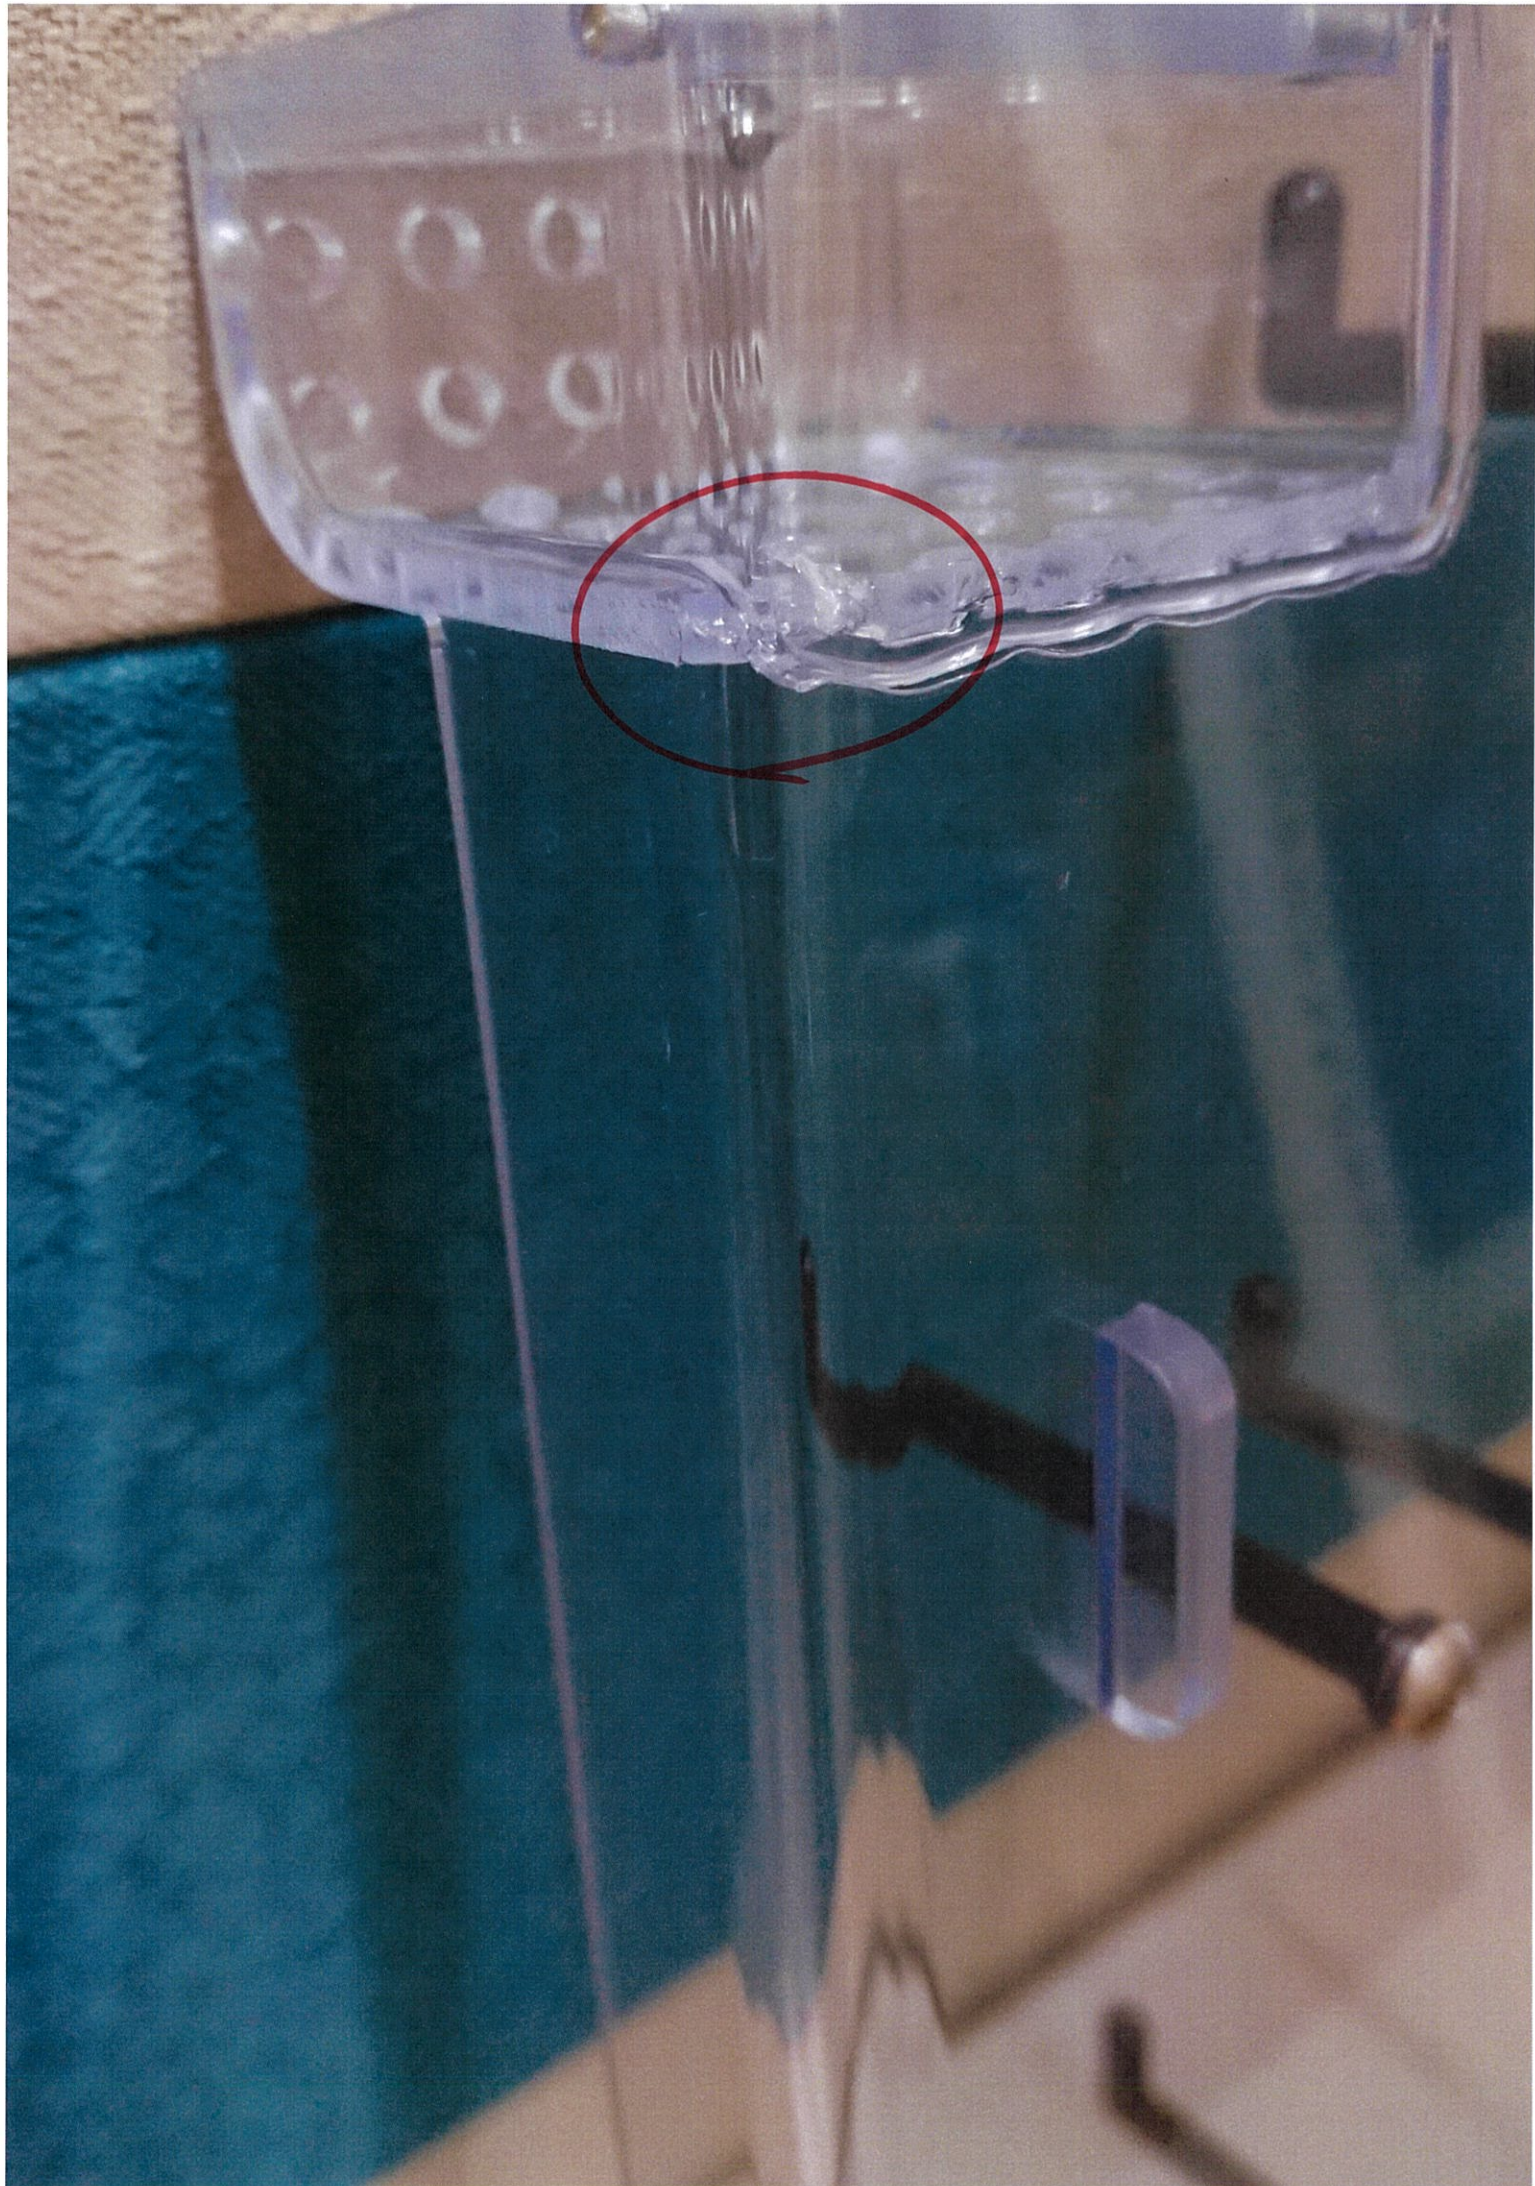
先方より指摘された箇所について、写真を送りますのでご確認よろしくお願い致します。
