# 修理報告書 (引取り修理)

修理依頼番号	02-79269	No. 210903
--------	----------	------------

配布先	納入先	新鋭工業株式会社 東京支店 殿	機種	OED-1000S Plus
客先	顧客名	楓クリニック 様	機番	500007
環営	所在地	東京都立川市泉町 935 番地の 1	納入日	2018 年 08 月 21 日
環品	点検者	中澤一裕	作業時間	
			受付日	2021 年 08 月 17 日
計	返送先	納入先と同じ	出荷日	2021 年 08 月 26 日

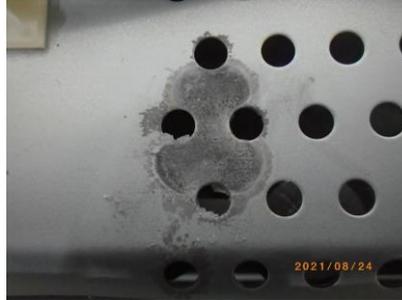
写真 2 : 電源カバー

直流電源が故障して、タッチパネル及び圧力センサーに電源が入らない状態でした。分解点検したところ、直流電源に溶液が付着しており、洗剤 (アイエスウォッシュ) であることが判明しました。こぼれた洗剤がカバーを浸透して機械内部の直流電源にかかったものと推察いたします。

部品番号	部品名称	数量	備考
1	直流電源	1台
