修理報告書（引取り修理）

修理依頼番号 03-12022 No. 120119

| 配布先 | 納入先 | 新鋭工業株式会社 大阪支店 殿 | 機種 | ONW-10 |

修理依頼・苦情内容

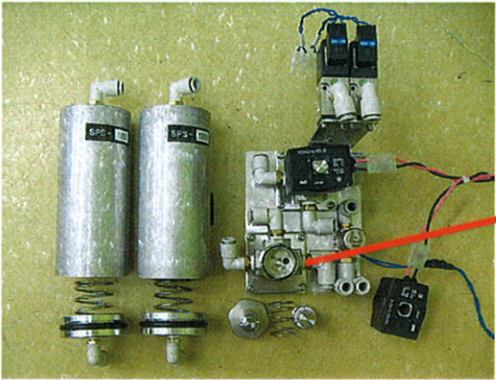
[1] 点検結果（不具合箇所と不具合原因）  
11月に交換した吸湿筒（SPS-10638）が不具合の原因でした。大変申し訳ありませんでした。  
吸湿筒の内部には吸湿剤（粒状）が充填されており、これが徐々に漏れて電磁弁に詰まり、電磁弁の動作不良を起こしました。（写真をご参照ください）  
吸湿剤が詰まった機器は全て交換し、吸湿筒と吸着筒は再検査したものに交換しました。

写真1：吸湿筒、電磁弁

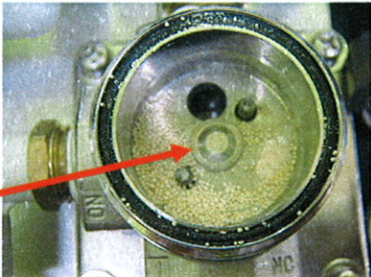
写真2：電磁弁内部の詰まり
