# 修理報告書（引取り修理）

03-12000

| 配布先 | 客先 | 納入先 | 新鋭工業株式会社 大阪支店 殿 | | 機種 | ONW-10 |

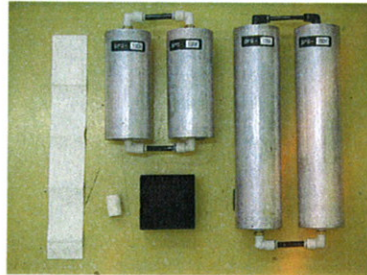
写真1：定期交換部品

| 承認 | 交換部品 | | | |
|---|---|---|---|---|
| 審査 | | 定期交換部品<br>吸着、吸湿筒、触媒、ドレンフィルタ | 1式 | |

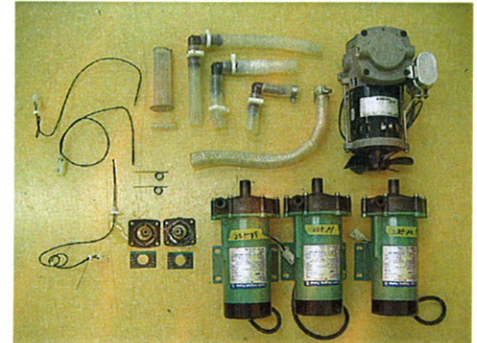
水ポンプが性能劣化しており、これから異音が発生したものと思われます。  
この他に性能低下した部品交換および定期メンテナンスを実施しました。

写真2：性能低下部品

| 承認 | 交換部品 | | | |
|---|---|---|---|---|
| | | 水ポンプ | 3台 | P-1、P-2、P-3 |
