# 修理報告書（引取り修理）

| 配布先 | 納入先 | 新鋭工業株式会社 大阪支店 殿 | | | 機種 | OED-1000 |
| 客先 | 顧客名 | 藤民病院 様 | | | 機番 | 100503 |

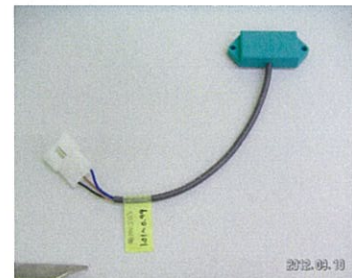
写真：水位レベルセンサー（LVL）

8/17 起動時給水異常（E:201）、レベルセンサ異常（E:214）

起動時給水異常・・・運転開始から60秒以内に水位レベルセンサー（LVL）が水を検知しないと給水量が不足していると判断して、異常停止します。  
レベルセンサ異常・・・水槽が満水の状態で水位レベルセンサー（LVL）が水を検知しないと他の水位レベルセンサーの検知と矛盾するので異常停止します。

弊社では異常が再現しませんでした。このセンサーを調べたところ、他のセンサーに比べて検知感度が約10%鈍感側に振れた（水を検知しづらい）状態でした。そこで検知感度をお客様のご使用条件にあわせたセンサーを選別、交換して復旧いたしました。

| 部品番号 | 部品名称 | 数量 | 備考 |
|---|---|---|---|
| | 水位レベルセンサー（LVL） | 1 | 感度 1.01⇒2.41 |
