# 修理報告書（引取り修理）

| 配布先 | 納入先 | 新鋭工業株式会社 大阪支店 殿 | | 機種 | ONW-10 |

排水異常再発（総合メンテナンスご契約ユーザー様）

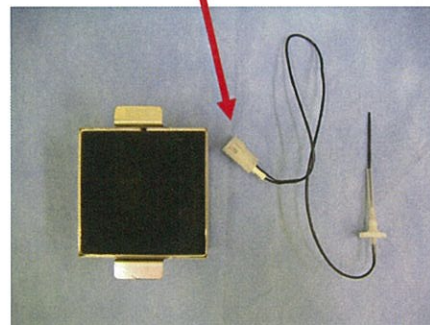
水位センサーのコネクタ部に水に濡れた形跡がありました。  
ここが濡れると水位センサーが誤検知して「排水異常」が発生します。  
水位センサーを交換して防水処理を施しました。

写真：交換部品一式； 水位センサーコネクタ部

また総合メンテナンス契約に伴い、定期交換部品の交換を実施しました。
