# 修理報告書（引取り修理）

03-16003

| 配 布 先 | | 納 入 先 | 新鋭工業株式会社 大阪支店 殿 | | | 機 種 | ONW-10 |

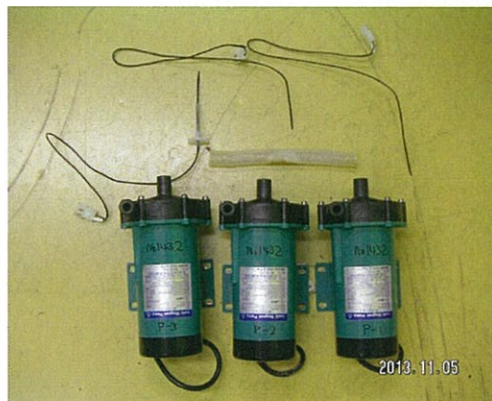
排水シリコンチューブが劣化して、水槽の水が排水側に漏れていました。  
このため洗浄中に水位が徐々に低下してエラー2が発生しました。  
また水位センサーと水ポンプが性能劣化していましたので交換しました。

写真：交換部品一式
