# 修理報告書（引取り修理）

03-14164

| 配布先 | 納入先 | 新鋭工業株式会社 大阪支店 殿 | | | 機種 | ONW-10 |

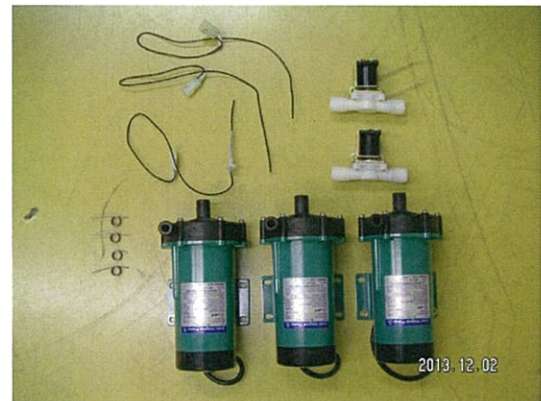
水槽の水位を検知するレベルセンサーが3か所取り付けてありますが、水を検知する性能が低下しており、これが原因で給水異常が発生しました。  
このほかにポンプ類、電磁弁も性能低下していましたので交換しました。

写真：交換部品一式
