# 修理報告書（引取り修理）

03-16653

| 納入先 | 新鋭工業（株）大阪支店 殿 | | | 機種 | ONW-10 |

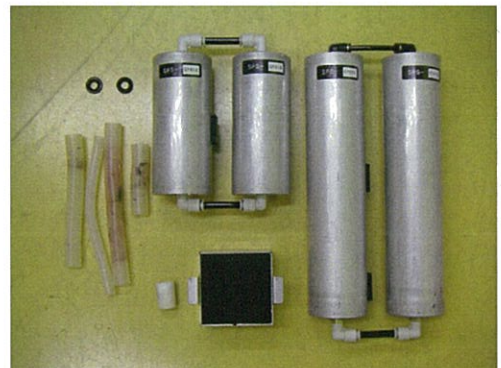
- ・残水につきまして  
洗浄終了後も水槽内に水が残っている現象を確認しました。分解点検したところ  
排水電磁弁、排水ポンプ入口側のチューブが劣化して、排水能力が低下していました。
- ・PSA（酸素発生装置）やオゾン分解触媒に性能低下がみられましたので部品交換しました。

写真：交換部品一式

1. 部品交換（下表と写真をご参照ください）
2. オゾン水濃度測定：0.48～0.61 mg/L ・ ・ 正常
3. P S A（酸素発生装置）性能点検 ・ ・ 正常  
酸素濃度：93.9 % 酸素流量：0.76 L/min 圧力：0.095～0.177 MPa  
部品交換前：84.0 %
4. 運転確認 異常なし。オゾンインジケータ変色 異常なし。
5. 運転回数：875
