# 修理報告書（引取り修理）

03-16091

| 納入先 | 新鋭工業（株）大阪支店 殿 | | 機種 | ONW-10 |

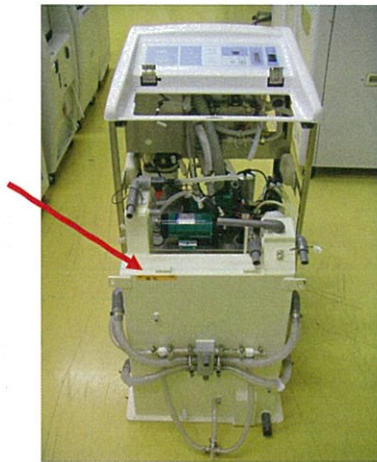
洗浄槽底部の亀裂を確認しました。何らかの衝撃が加わって底部が割れたと推測します。  
亀裂部分を接着し、その上を溶接して補修しました。（写真をご参照ください）

写真1：洗浄槽底部（矢印の部分）
