# 修理報告書（引取り修理）

03-16692

| 納入先 | 新鋭工業（株）大阪支店 殿 | | 機種 | ONW-10 |
| ユーザー名 | 草場消化器クリニック 様（定期点検契約） | | 納入日 | 平成18年9月1日 |

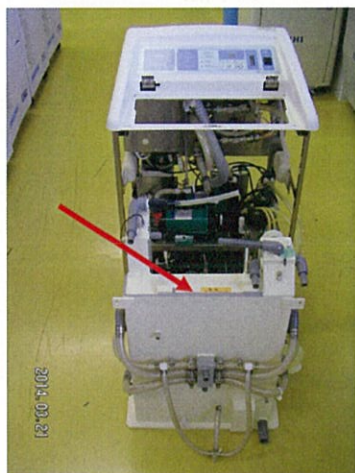
洗浄槽底部の亀裂を確認しました。何らかの衝撃が加わって底部が割れたと推測します。  
亀裂部分を接着し、その上を溶接して補修しました。（写真をご参照ください）

写真1：洗浄槽底部（矢印の部分）

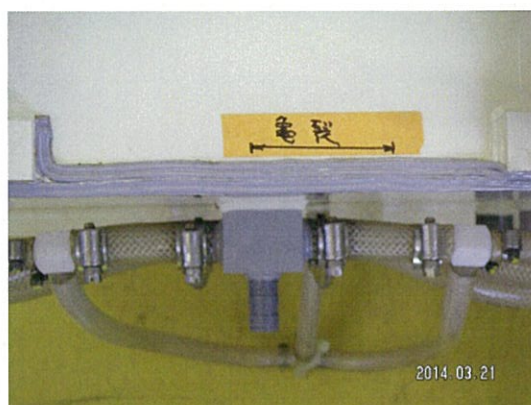
写真2：溶接後
