# 修理報告書（引取り修理）

No. 140324

| 納入先 | 新鋭工業株式会社 大阪支店 | 殿 | 機種 | ONW-10 |

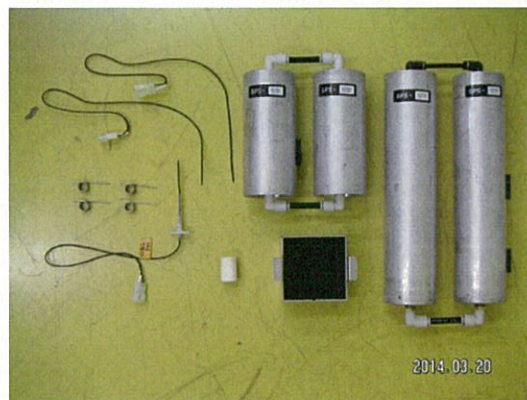
写真；交換部品一式

運転開始直後に「給水量不足」異常を確認しました。  
水槽の水位を検知する「水位レベルセンサー」が水槽に3か所取り付けられています。このうち給水を最初に検知するセンサー（LVL）の性能が劣化していたため、異常が発生しました。  
また、このセンサーの接続部分から水漏れを確認しましたので、取り付け直しました。

1. 部品交換：下表と写真をご参照ください
2. オゾン水濃度測定：0.47～0.65mg/L・・・正常
3. P S A（酸素発生装置）性能点検・・・正常  
酸素濃度：92.4 % 酸素流量：0.76 L/min 圧力：0.096～0.179 MPa（AC100V、60Hz）
4. 運転動作確認・・・正常（運転カウンタ：6688）
5. オゾンインジケータ変色・・・正常

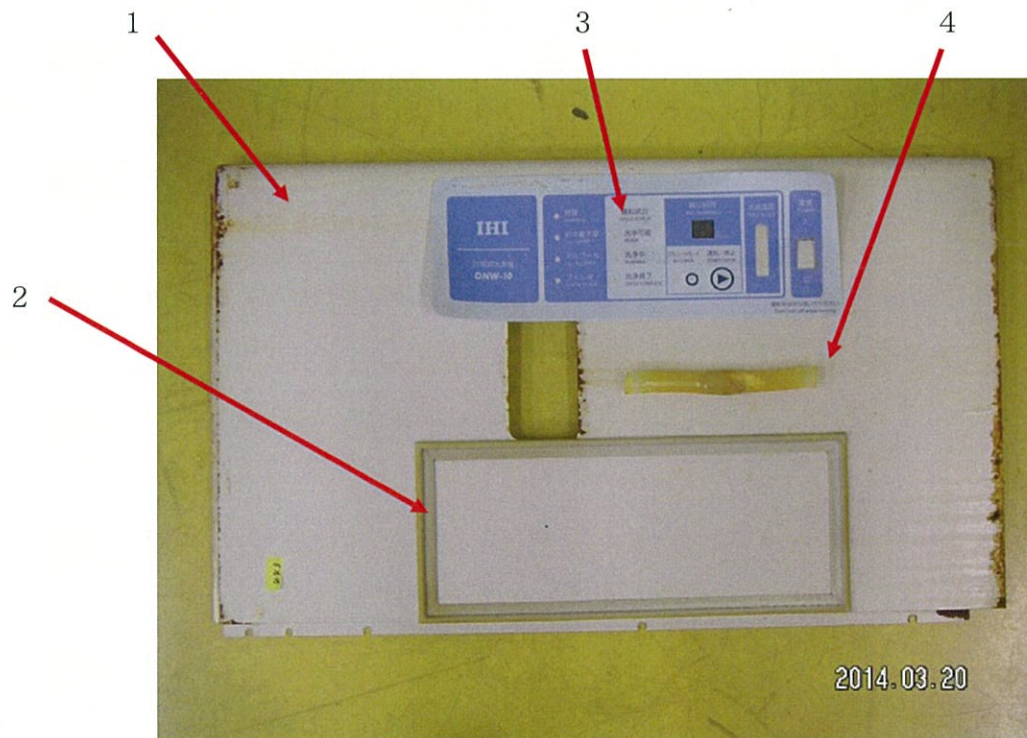
- 1：右側面パネル・・・腐食が激しいため、新古品に交換いたしました。
- 2：フタパッキン・・・茶色く変色しているため、新品に交換いたしました。
- 3：タッチシート・・・一部剥離していたため、新品に交換いたしました。
- 4：排水チューブ・・・劣化していたため、新品に交換いたしました。
