# 修理報告書（引取り修理）

No. 130313

| 納入先 | 新鋭工業（株）大阪支店 殿 | | 機種 | OED-1000 |

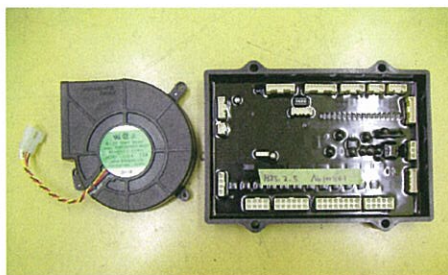
コントロール基板の不具合が原因でした。  
 基板から各部品を動作させる信号が安定せず、排気ファンが動作しなかったり  
 リレー（部品を動かすスイッチ）が瞬間的にON-OFFしたのが異音として発生していました。

写真：コントロール基板と排気ファン

コントロール基板を交換し、念のため排気ファンを交換して復旧しました。
