# 修理報告書（引取り修理）

No. 130201

| 配布先 | 納入先 | 新鋭工業（株）大阪支店 殿 | | | 機種 | OED-1000 |

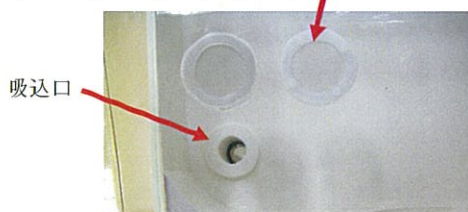
- 1：オゾン水生成注意（E:110）、オゾン水生成異常（E:207）につきまして  
水槽内のオゾン水濃度が一定時間後に0.65 ppmに到達しないと、生成開始後3分で「オゾン水生成注意」、6分で「オゾン水生成異常」を出して異常停止します。
- 2：調査結果と作業内容  
内視鏡をセットするトレーの位置によっては、水ポンプの吸込み口を塞ぐことが判明いたしました。この状態で運転すると水ポンプに負担がかかり、流量やオゾン水生成能力が低下してその結果オゾン水生成異常が発生します。

写真1：吸込み側フィルタ（改良型）

1/21・・・現地出張し、吸込み口を塞がないように改良した部品に交換いたしました。（写真1）  
1/24・・・工場にて水ポンプを交換いたしました。（写真2）

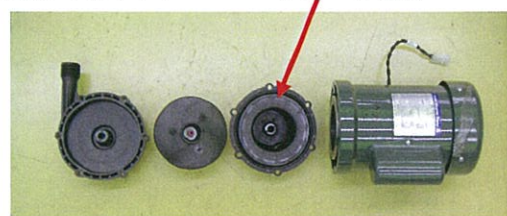
写真2：水ポンプ

ダメージ部分
