# 修理報告書（引取り修理）

| 納入先 | 新鋭工業株式会社 大阪支店 殿 | | 機種 | ONW-10B |

## 修理依頼・不具合内容

・本体左側より水漏れ

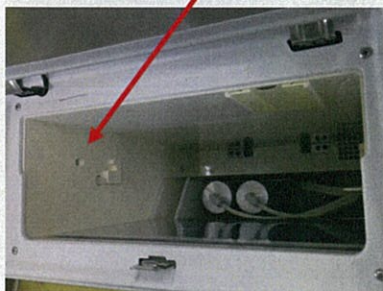
内部点検の結果、水漏れの原因となるような不具合はありませんでした。  
 本体左側の水が漏れた形跡から、洗浄チューブなどが外れてそこから水が写真1の穴に当たり  
 写真2の「通気配管」を経由して内部側に漏れたと推測いたします。  
 噴き出しを防止するために通気配管の流路を狭くする対策をいたしました。  
 また、アッパーカバーと水槽の隙間にシール剤を再度充填いたしました。

写真1：水槽左側の穴

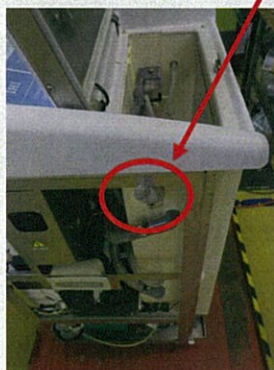
写真2：本体左側 通気配管

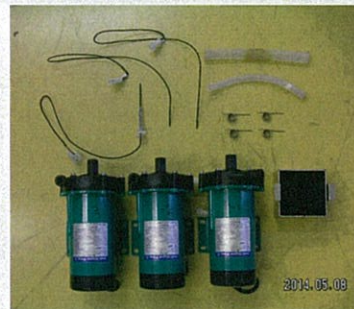
写真3：交換部品一式

1. 部品交換：下表と写真をご参照ください
2. オゾン水濃度測定：0.44～0.56mg/L・正常
3. 運転動作確認・正常（運転カウンタ：1352）
4. オゾンインジケータ変色・正常
