# 修理報告書（引取り修理）

| 納入先 | 新鋭工業株式会社 大阪支店 殿 | 機種 | ONW-10 |
| 所在地 | 兵庫県姫路市広畑区西夢前台 8-1 | 機番 | 001588 |
| ユーザー名 | クレモト外科 様 | 納入日 | 平成 21 年 1 月 20 日 |

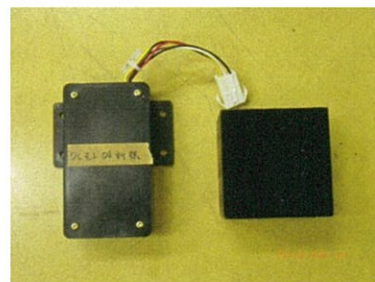
エラー 8 は再現しませんでした。点検した結果、オゾンセンサとオゾン分解触媒に不具合がありました。そこで以下の経緯でエラー 8 が連続して発生したと推測いたします。

5/ 9 エラー 8 1 回目：オゾンセンサの故障を検知してエラー 8 が発生した。

5/10 エラー 8 2 回目：オゾン分解触媒の性能劣化を検知してエラー 8 が発生した。

写真：オゾンセンサ、オゾン分解触媒

A：分解触媒交換前：オゾンセンサ周辺・・・0.05 ppm、排気口・・・0.20 ppm ←基準超過

B：分解触媒交換後：オゾンセンサ周辺・・・0.01 ppm、排気口・・・0.08 ppm ←正常

| 部品番号 | 部品名称 | 数量 | 備考 |
|---|---|---|---|
| | オゾンセンサ | 1 | |
| | オゾン分解触媒 | 1 | |
