# 修理報告書（引取り修理）

| 納入先 | 新鋭工業株式会社 大阪支店 | 機 種 | ONW-10 |
| ユーザー名 | なかいクリニック 様 | 納 入 日 | 平成18年4月6日 |

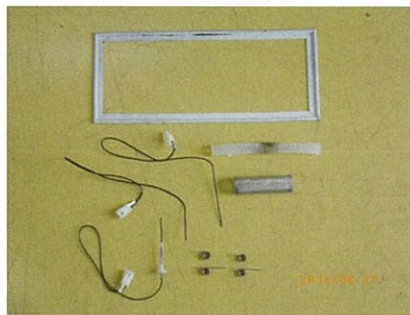
洗浄終了時の排水工程で、排水時間が遅く、排水開始と停止を繰り返す現象を確認しました。分解点検したところ、水を検知する水位センサーと排水シリコンチューブが劣化しており、これが原因で不具合が発生しました。

写真1：修理部品一式

| 部品番号 | 部品名称 | 数量 | 備 考 |
|---|---|---|---|
| | 水位レベルセンサー（L、H、HH） | 3本 | |
| | 排水シリコンチューブ | 1本 | |
| | フタスプリング | 4個 | |
| | フィルター1（水槽下側） | 1個 | |

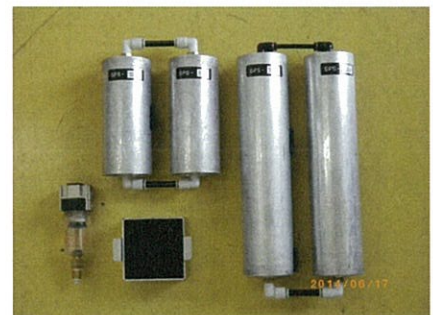
写真2：定期交換部品

| 部品番号 | 部品名称 | 数量 | 備 考 |
|---|---|---|---|
| | 定期交換部品 | 1式 | |
| | 吸着筒、吸湿筒、ドレンフィルタ、分解触媒 | | ドレンフィルタは本体交換 |
