# 修理報告書（引取り修理）

03-16972

| 納入先 | 新鋭工業株式会社 大阪支店 殿 | | 機種 | ONW-10 |
| 所在地 | 京都府左京区一乗寺西水干町 25-2 | | 機番 | 000657 |

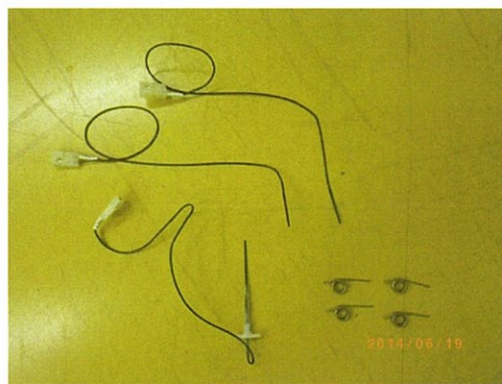
水を検知する水位センサーは 3 か所取り付けられています。このうち水槽の底部分のセンサーが水を検知せず「給水量不足」エラーが発生しました。  
水位センサーを全部交換して復旧しました。

写真 1：修理部品一式

- 部品交換：下表と写真をご参照ください
- オゾン水濃度測定：0.48～0.56 mg/L・・・正常
- PSA（酸素発生装置）性能点検・・・正常  
酸素濃度：93.5 % 酸素流量：0.78 L/min 圧力：0.123～0.213 MPa（AC100V 60Hz）
- 運転動作確認・・・正常 運転カウンタ 1364
- オゾンインジケータ変色・・・正常
