# 修理報告書（引取り修理）

03-17429

| 納入先 | 新鋭工業株式会社 大阪支店 | 殿 | 機種 | ONW-10 |

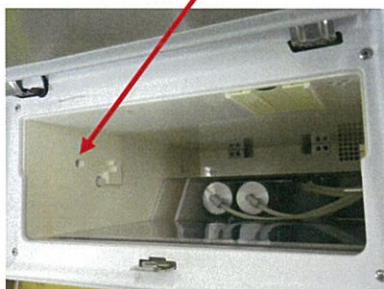
本体左側の水が漏れた形跡から、洗浄チューブなどが外れてそこから水が写真1の穴に当たり写真2の「通気配管」を経由して内部側に漏れたと推測いたします。  
噴き出しを防止するために通気配管の流路を狭くする対策をいたしました。

写真1：水槽左側の穴

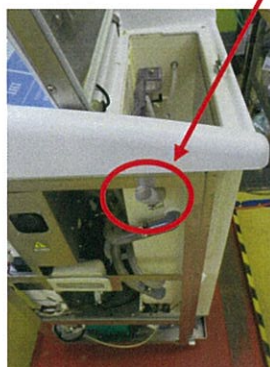
写真2：本体左側 通気配管
