# 修理報告書（引取り修理）

| 納入先 | 新鋭工業（株）大阪支店 殿 | | | 機種 | ONW-10 |
| ユーザー名 | 稲穂会病院 様 | | | 納入日 | 平成 17 年 5 月 1 日 |

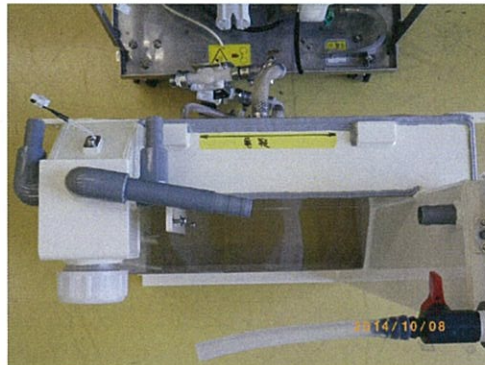
写真 1：溶接部分拡大

機械を点検したところ、洗浄槽底部前面側に発生した亀裂を確認しました。  
何らかの衝撃が加わって底部が割れたと推測します。  
亀裂部分を接着し、その上を溶接して補修しました。（写真をご参照ください）
