# 修理報告書（引取り修理）

03-17452

| 納入先 | 新鋭工業（株）大阪支店 殿 | | 機種 | ONW-10 |
| 所在地 | 和歌山県御坊市湯川町小松原615-1 | | 機番 | 000538 (CF用) |

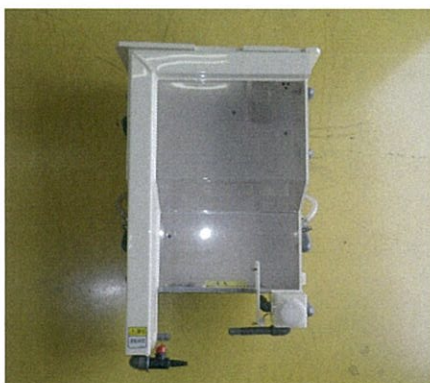
機械を点検したところ、洗浄槽底部前面側に発生した亀裂を確認しました。  
何らかの衝撃が加わって底部が割れたと推測します。  
亀裂部分を接着し、その上を溶接して補修しました。（写真をご参照ください）

写真1：水槽全景

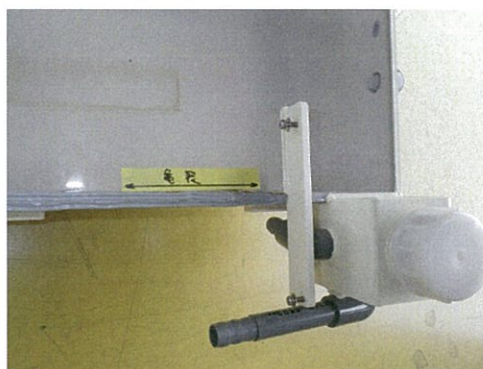
写真2：溶接部分拡大
