# 修理報告書（引取り修理）

| 配布先 | 納入先 | 新鋭工業株式会社 大阪支店 殿 | 機種 | ONW-10 |
| 環営 | ユーザー名 | 芦屋三戸岡クリニック 様 | 納入日 | 平成18年3月31日 |

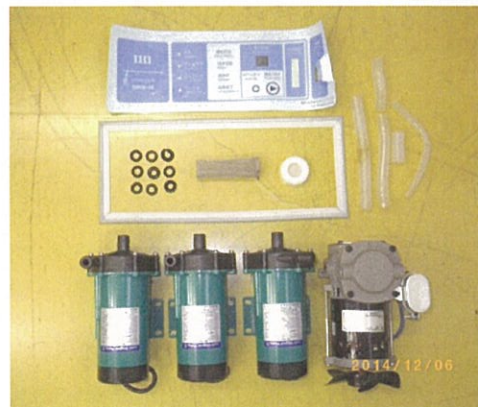
水位センサー(LVL)の検知感度が鈍く、これが原因で異常が発生しました。  
この修理と併せて、性能が劣化した部品を交換いたしました。

写真2：ポンプ、コンプレッサ ほか

1. 部品交換（下表および写真をご参照ください）
2. オゾン水濃度測定：0.42～0.62mg/L ・ ・ 正常
3. P S A（酸素発生装置）性能点検 ・ ・ 正常  
酸素濃度：93.7% 酸素流量：0.78L/min 圧力：0.116～0.202MPa（AC100V、60Hz）
4. 運転動作確認 ・ ・ 正常、オゾンインジケータ変色 ・ ・ 正常
5. 運転カウンタ：8561
